## **Le problematiche nelle pavimentazioni industriali in calcestruzzo**

### **PROBLEMATICHE RICORRENTI**

*a cura di Alberto Triantafillis*  
*Studio Tecnico C.T.C. S.r.l. -Treviso*  
[ctcsnc@usa.net](mailto:ctcsnc@usa.net) - [www.ctcsnc.com](http://www.ctcsnc.com)

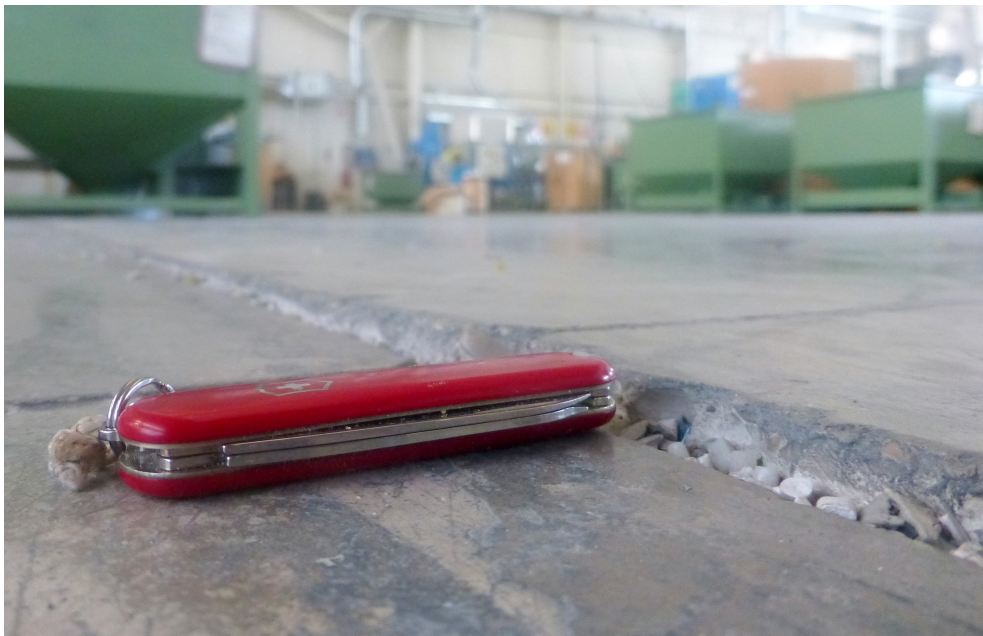
Questo fenomeno si manifesta su tutti i pavimenti di calcestruzzo ed è una conseguenza in prevalenza dovuta all'elevato rapporto tra superficie esposta all'aria e sezione della pavimentazione. La superficie superiore è infatti direttamente esposta all'evaporazione; quella inferiore è invece a contatto con il sottofondo, in particolare se a contatto di uno strato di scorrimento costituito da teli di polietilene e quindi non interessata da tale fenomeno. Il calcestruzzo esposto all'aria è pertanto soggetto ad un'evaporazione più rapida, e quindi ad un maggior ritiro di quello all'intradosso. Piastre sottili (cioè con un elevato rapporto superficie/sezione), così come piastre realizzate su supporti impermeabili (barriere al vapore, pavimenti vecchi, solette ecc.), tendono a subire un maggior imbarcamento delle piastre realizzate su supporto drenante.

**Foto1.** Lastra sottile sollevata per "effetto curling" e mancanza barrotti di trasferimento carichi

Per prevenire il fenomeno di imbarcamento delle lastre o *curling*, il migliore accorgimento è di coprire la pavimentazione, non appena ultimata, con teli di polietilene opportunamente nastrati e zavorrati, per impedire che la

ventilazione possa sollevare o rimuovere i teli di protezione. La maturazione della pavimentazione deve essere mantenuta il più a lungo possibile (28 gg) ed in ogni caso mai inferiore a 2 settimane. Una volta raggiunta una elevata resistenza del conglomerato cementizio, la possibilità di imbarcamento diminuisce sensibilmente o si annulla.

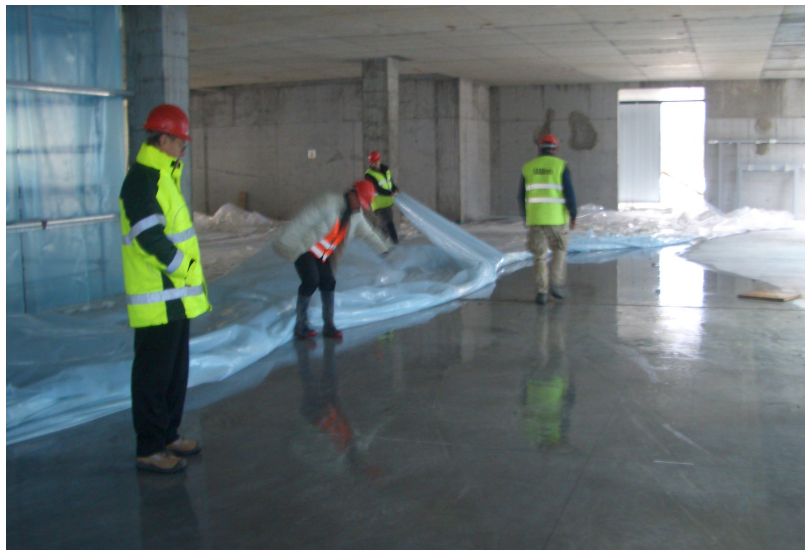
**Foto 2.** Massetto flottante si soli 8-9 cm, stagionato per 4 settimane con copertura con teli di polietilene. Planarità media rilevata 1,2 mm anche a callo dei giunti di costruzione [ Ospedale Hos.AL.VI. Thiene]

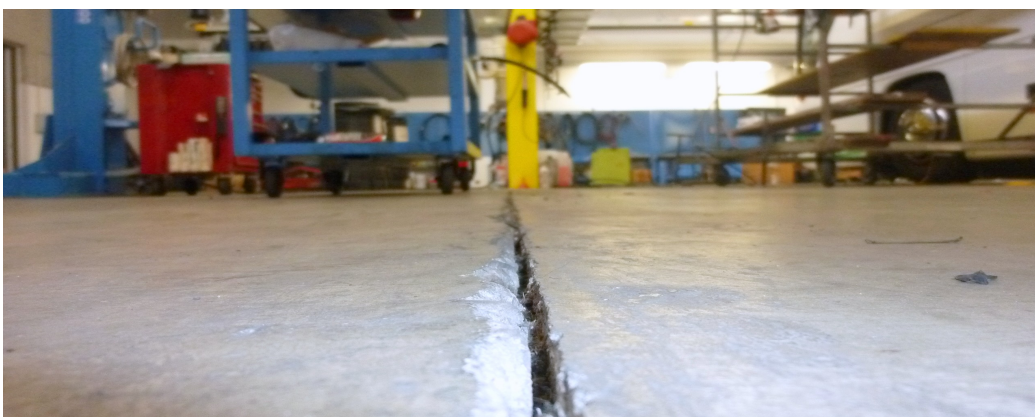
Con stagionatura inadeguata l'imbarcamento avviene prevalentemente in corrispondenza dei **giunti di costruzione**, soprattutto se realizzati senza giunti tecnici e relativi barrotti di trasferimento carichi. Il passaggio di carrelli determina lo sbrecciamento/frantumazione del giunto di costruzione.

**Foto 3.** Giunto di costruzione realizzato per accostamento, senza giunto tecnico e i barrotti di trasferimento carichi -Allargamento ed imbricamento

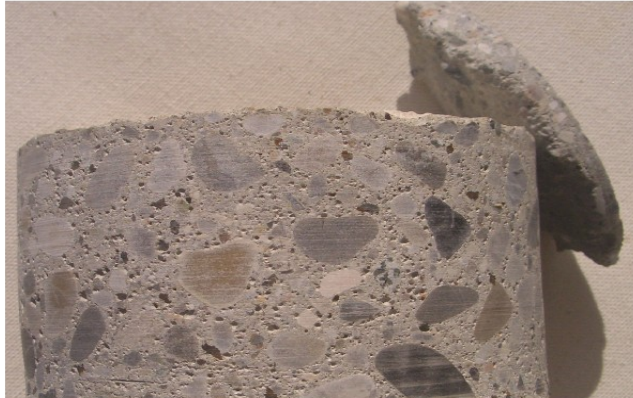
Tipico esempio di delaminazione per elevato inglobamento d'aria:

**Foto 4.** massa volumica della carota saturata:  
2183 kg/m<sup>3</sup> per evidente inglobamento d'aria

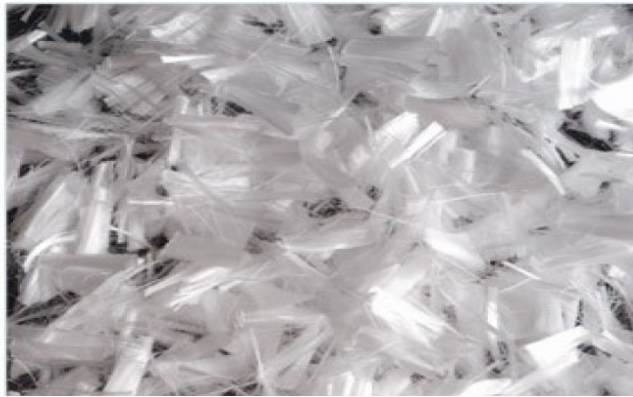
**Foto 5.** Fibre di polipropilene

**N.B.** Un eccessivo sviluppo di aria nel cls può essere causato anche dalla presenza di tensioattivi disperdenti con cui sono trattate le microfibre di polipropilene incompatili con alcuni additivi superfluificanti

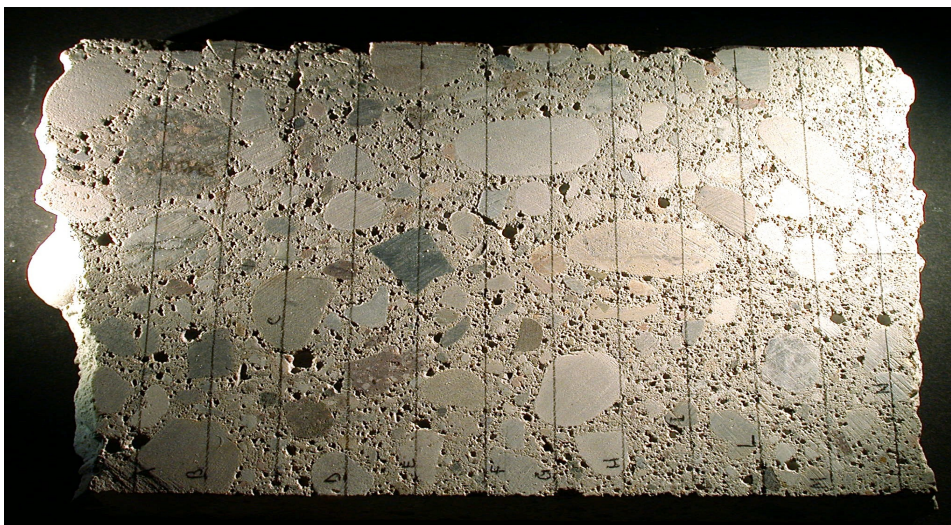
**Foto 5.** Contenuto aria totale: 19,61% ; massa volumica 2183 kg/m<sup>3</sup>

Parametro	Unità di Misura	Valore	Metodo di prova
Contenuto totale di aria A	% in volume	<b>19,61</b>	UNI EN 480-11
Diametro massimo	mm	3,55	UNI EN 480-11
Diametro minimo	mm	0,016	UNI EN 480-11
Diametro medio	mm	<b>0,191</b>	UNI EN 480-11

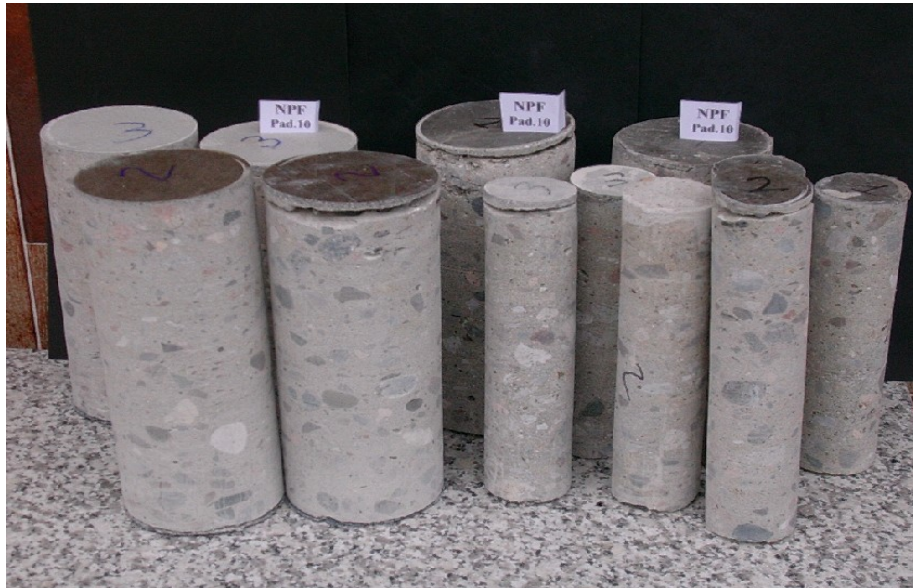
**Foto 6.** Carote provenienti dal padiglione di polo fieristico- Massa volumica satura media: 2.189,5 kg/m<sup>3</sup>- Resistenze medie in opera: 17,0 MPa

Da quanto sopra consegue che un calcestruzzo da impiegare per la realizzazione di pavimentazioni industriali deve essere caratterizzato da un basso contenuto di aria. Secondo alcune indicazioni fornite da esperienze maturate negli Stati Uniti e confermate in Italia, tale contenuto non deve superare il 3%.

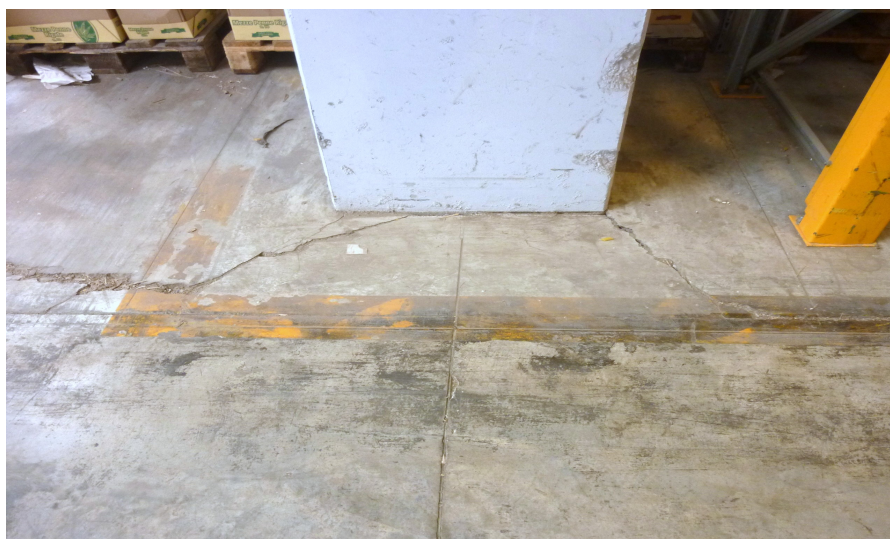
Da tutti gli spiccati in elevazione quali spigoli di muri, pilastri, basamenti ( come pure dagli angoli dei chiusini), si manifestano tensioni da trazione superiori a quelle intrinseche del calcestruzzo. Solitamente dagli spigoli parte una fessura a 45° che può propagarsi per alcuni metri fino all' intersecazione del giunto di contrazione più prossimo.

**Foto 8.** Fessure da spigoli di pilastro per insufficiente isolamento perimetrale e mancato inserimento di barre a 45° negli spigoli

Per prevenire tale vizio, in fase esecutiva devono essere posizionate a 45 ° dagli spigoli, almeno n°3 barre di lunghezza 60-80 cm,  $\Phi$  14, sollevate all'altezza dell'asse neutro della pavimentazione. L'isolamento del pilastro o del setto deve essere effettuato **raddoppiando** la fettuccina da 5 mm.

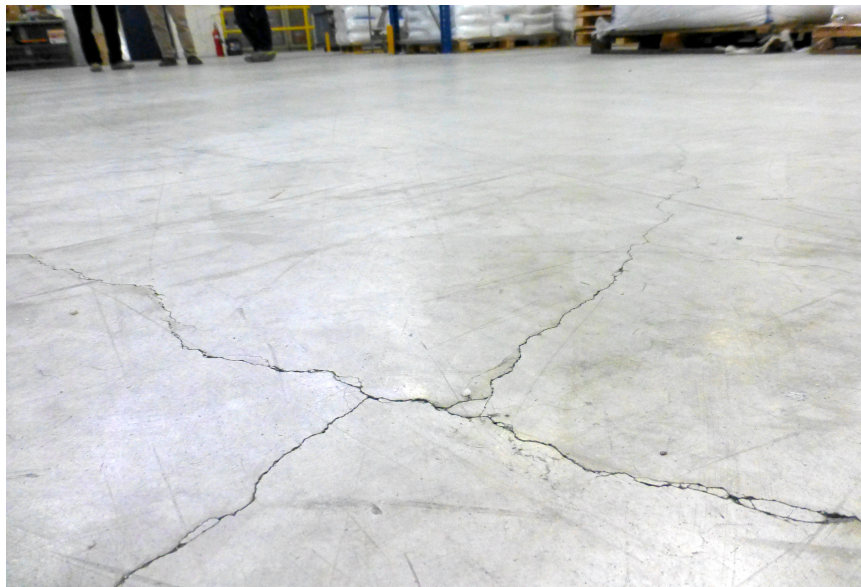
Caso emblematico di pavimento di 10 cm poggiate su pavimento esistente di 25 cm di spessore, i giunti di contrazione sono stati tagliati con una griglia di 6 x 6 m, rispettando i giunti esistenti nel vecchio pavimento. In ogni riquadro si sono formate e fessure a croce a formare 4 riquadri di circa 3 m di lato.

**Foto 10.** Fessure da ritiro igrometrico per errato dimensionamento dei tagli di contrazione ( 6 m x 6 m con spessore 10 cm)

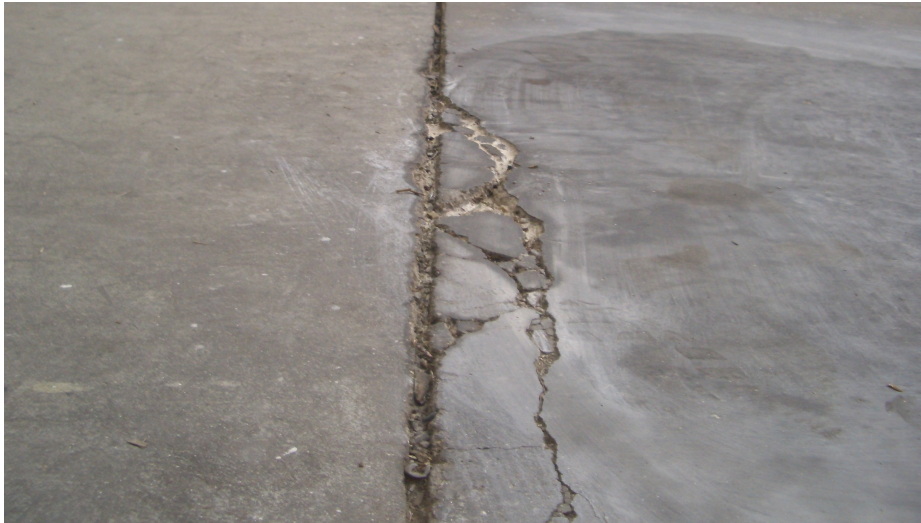
L'imbarcamento ( curling) in corrispondenza dei giunti di costruzione, come pure l'allargamento degli stessi provocato dal ritiro, comporta un impatto causato dal passaggio di carrelli tanto maggiore quanto è minore è il diametro delle ruote e maggiore la durezza delle stesse. ( ruote in vulkollan). I giunti vengono facilmente sbrecciati tanto maggiore è l'imbarcamento e l'allargamento dovuto al ritiro igrometrico.

**Foto 11.** Frantumazione del giunto di costruzione causato dall'impatto delle ruote dei carrelli

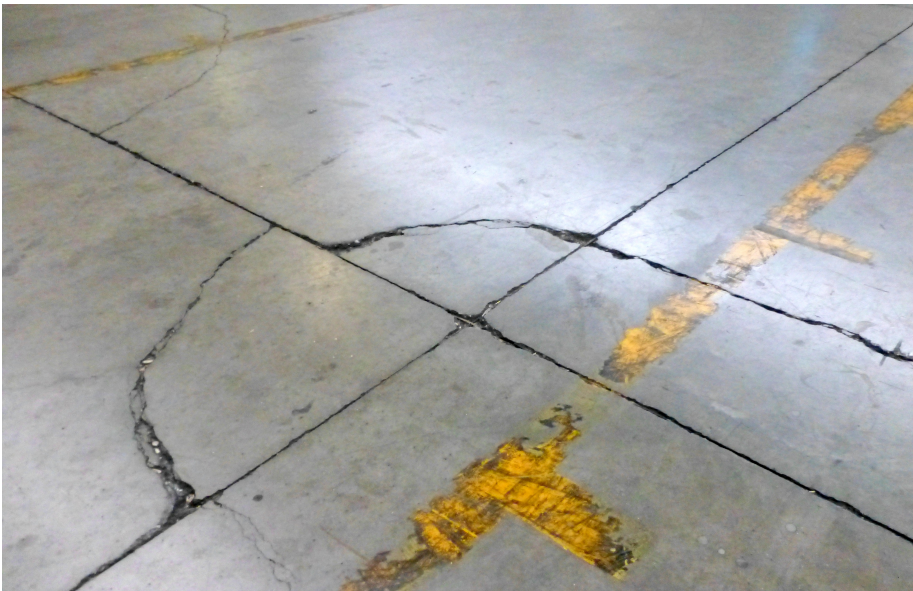
**Foto 12.** Fratture circolari causate dall'imbarcamento degli angoli dei quadrotti

A causa del ritiro igrometrico, spesso, le lastre si imbarcano in corrispondenza degli angoli dei quadrotti. Il continuo passaggio dei carichi porta alla frattura delle lastre

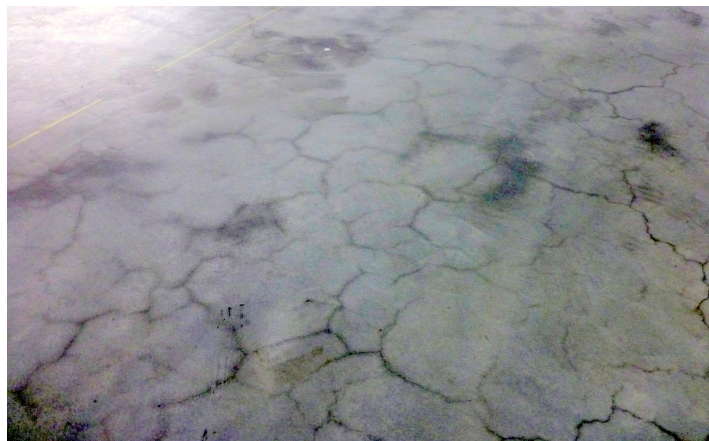
**Foto 13.** Cavillature a ragnatela per ventilazione

- essiccazione rapida per bassa igrometria e ventilazione ( già visibili all'indomani del getto)
- totale assenza di stagionatura umida ( visibili dopo pochi giorni)
- carbonatazione ( visibili dopo un processo che può impiegare mesi/anni)

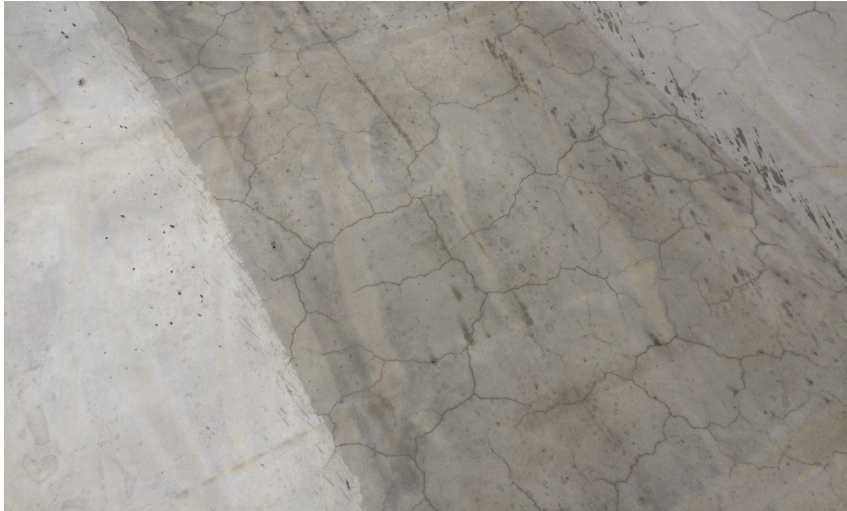
Spesso tali cavillature non sono facilmente visivamente riscontrabili quando la superficie della pavimentazione è asciutta. Durante le fasi di lavaggio, anche con bagnasciuga, o per casuale spargimento d'acqua, quando la superficie tende ad asciugare, tali cavillature risultano invece ben visibili.

**Foto 14.** Evidenziazione delle cavillature dopo il passaggio della lavasciuga ( 6 mesi dal getto)

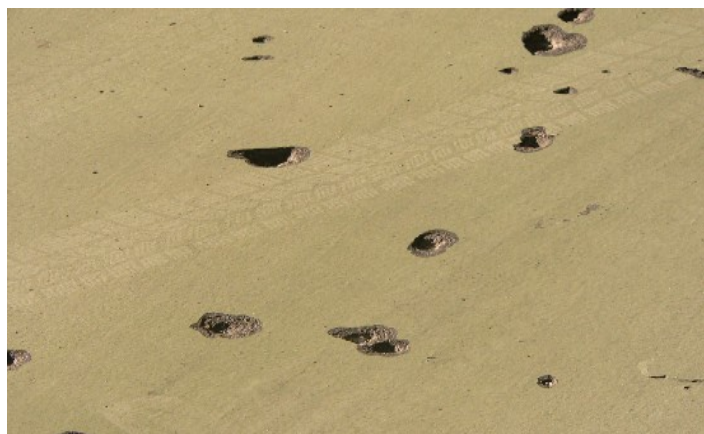
**Foto 15.** Pop-out di media dimensione

Tale fenomeno è causato dalla reattività di minerali, presenti negli aggregati utilizzati per la produzione di calcestruzzo, con gli alcali del cemento. Questi minerali sono spesso difficilmente individuabili in tempo utile, anche con sofisticate prove di laboratorio.

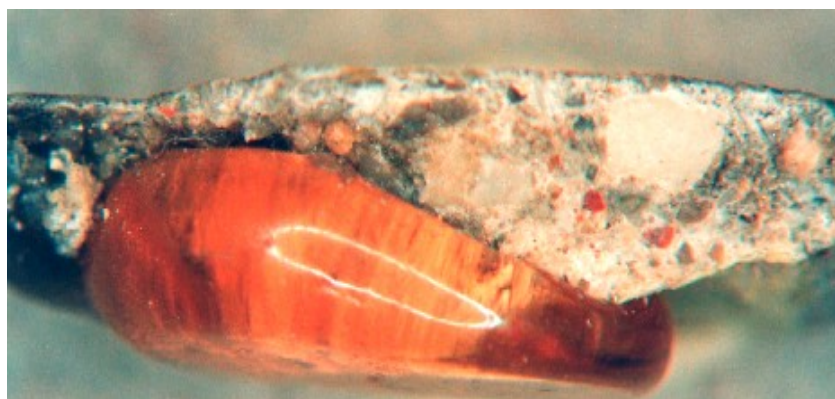
Come risultato si formano silicati alcalini **sotto forma di gel (vedi foto)**, con conseguente alterazione dei bordi delle particelle di aggregati. Il gel è del tipo a "rigonfiamento illimitato", si imbeve cioè di acqua aumentando il proprio volume.

**Foto 16.** Goccia di gel espansivo costituita da silicati alcalini causa del pop-out. Il colore ambrato in breve diventa biancastro e la struttura polverulenta

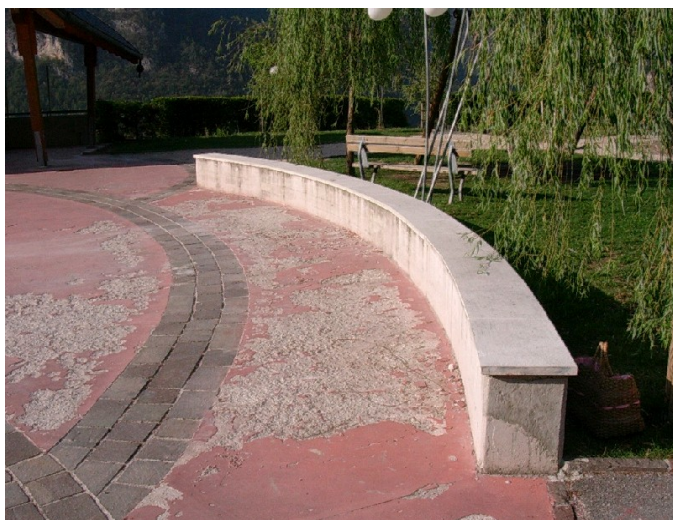
**Foto 17.** Effetto dei sali disgelanti in area di attesa autobus

La prevenzione contro le alternanze di gelo e disgelo e lo spargimento dei sali disgelanti nelle pavimentazioni industriali esterne comporta le seguenti precauzioni:

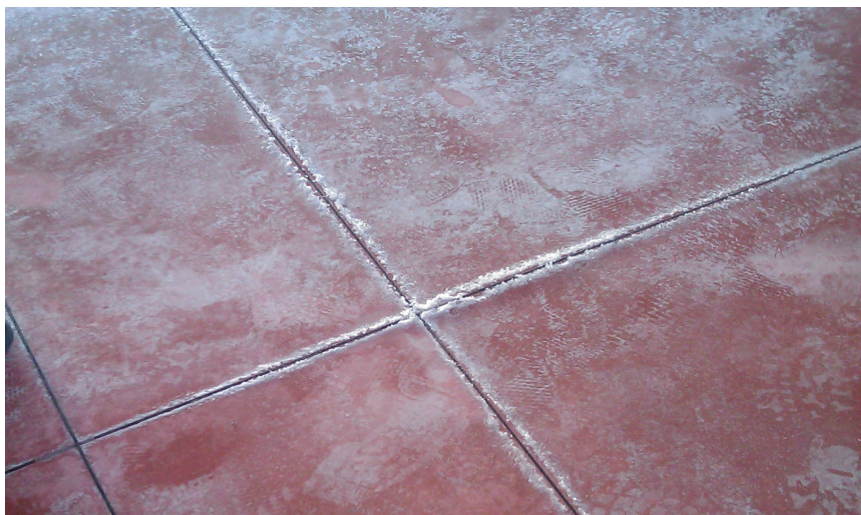
Le efflorescenze non pregiudicano la funzionalità della pavimentazione, ma costituiscono un difetto estetico non accettabile per ambienti di pregio, come ad es, show room.

**Foto 18.** Risalita di idrossido di calcio per capillarità (assenza di barriera al vapore )
