# Vizi ricorrenti nelle pavimentazioni industriali in **calcestruzzo**

di Alberto e Michele Triantafillis

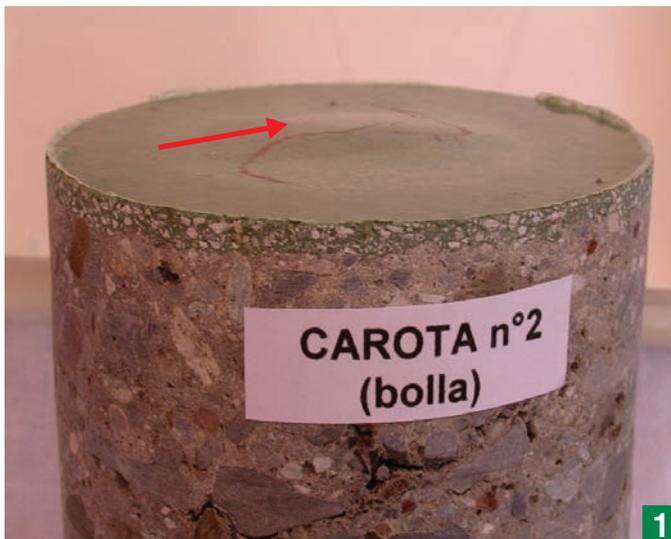
1 - Evidente bolla d'aria in superficie

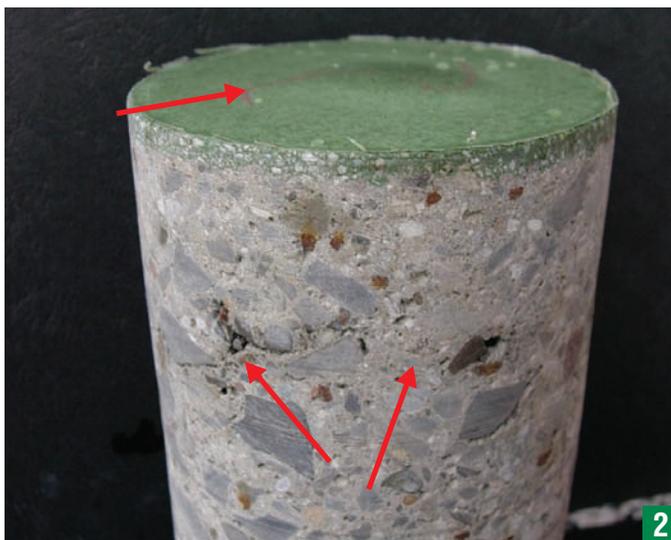
2 - Vista della stessa carota

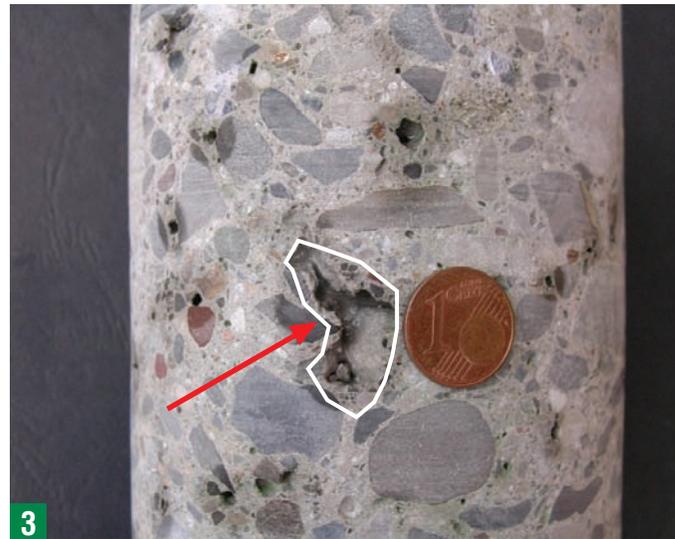
3 - Macrobolla pluricentrica

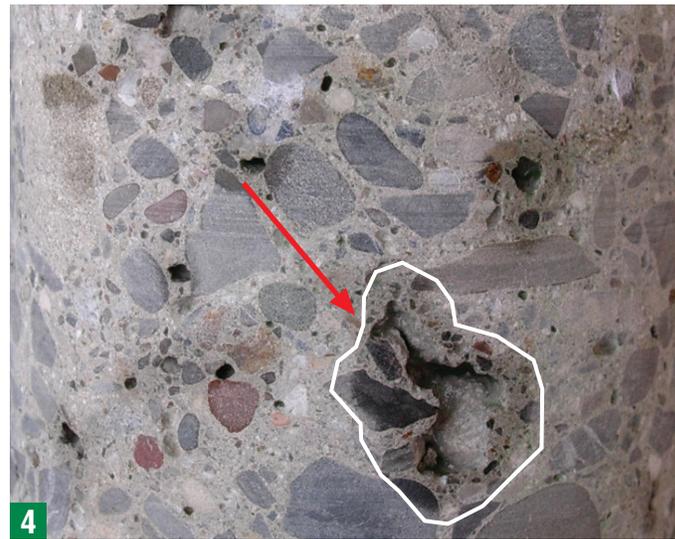
4 - Dettaglio ravvicinato

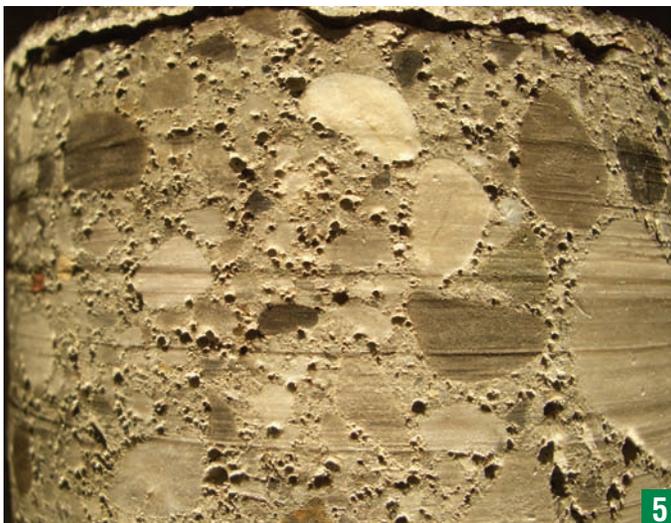
5 - Scartellamento per presenza di macroaria. Dettaglio di aria o gas idrogeno inglobati. Le bolle d'aria o gas, indubbiamente instabili, tendono a risalire accumulandosi verso l'estradosso, senza poter comunque fuoriuscire. La diffusione è tale da costituire una "rete di bolle" che rende ingovernabile e inaffidabile la realizzazione delle pavimentazioni industriali

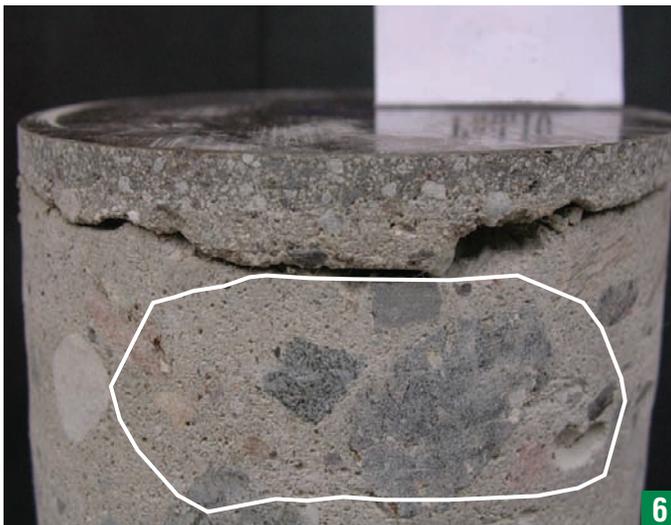
6 - Grave scartellamento per risalita di aria bloccata al di sotto dell'estradosso. L'inglobamento di aria "sottile" nel campione in esame è talmente elevata che la massa volumica satura è scesa a  $2.190 \text{ kg/m}^3$  dal valore di progetto di  $2.380 \text{ kg/m}^3$ . La superficie del campione, al tatto, sembra pietra pomice. Anche le resistenze sono ridotte a circa il 50%

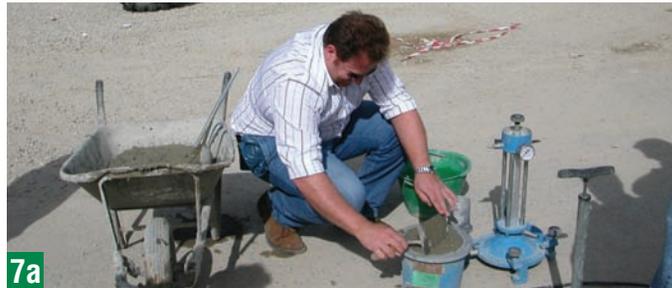
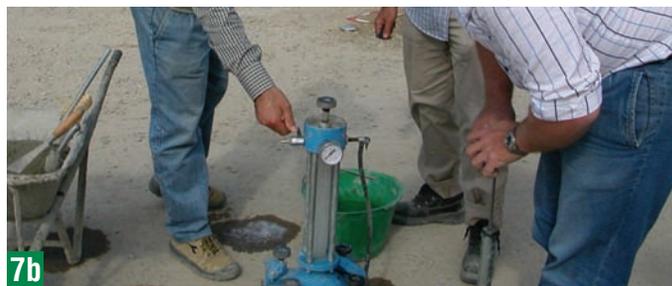
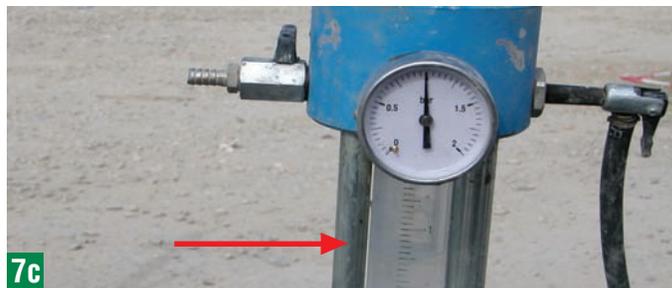
7a, 7b, 7c - Prelevamento di calcestruzzo per la verifica del contenuto d'aria. La prova ha evidenziato un corretto contenuto di aria di 1,5 % e una massa volumica di 2.350 kg/m<sup>3</sup>. Ottima coesione e assenza di bleeding

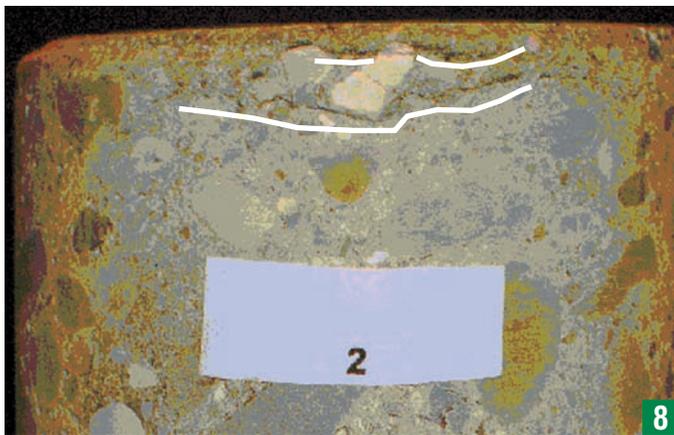
8 - L'aria è rimasta inglobata sotto l'aggregato grosso, come evidenziato dalla linea bianca tratteggiata. L'identificazione della presenza del vizio avviene per percussione della superficie (suono a vuoto)

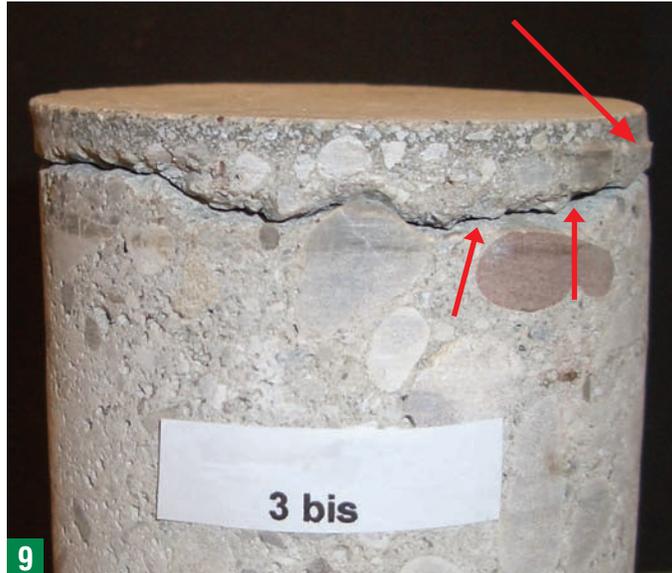
9 - Altro esempio di scartellamento dovuto a risalita di macroaria instabile intrappolata ben sotto l'estradosso

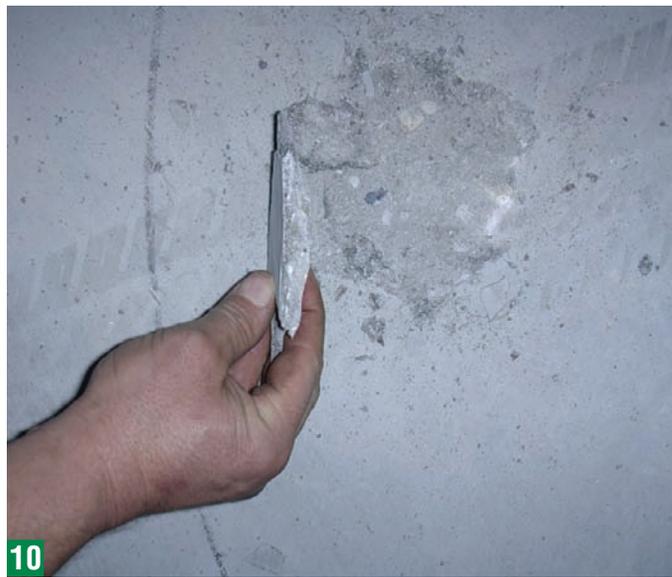
10 - Il limite dello scartellamento è nel calcestruzzo

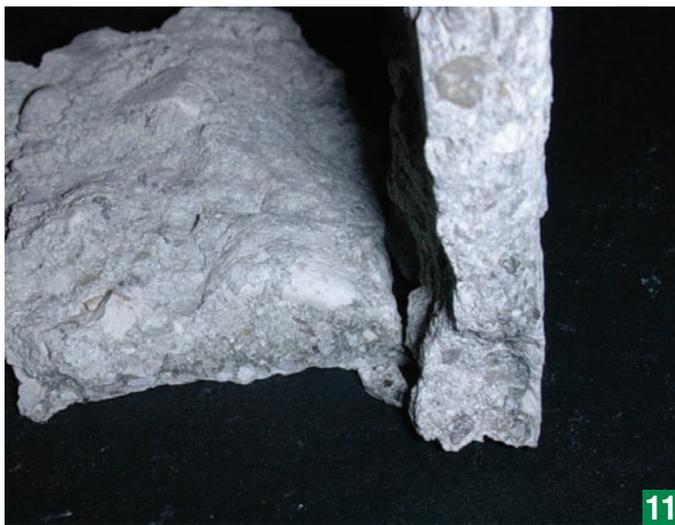
11 - Particolare dello scartellamento

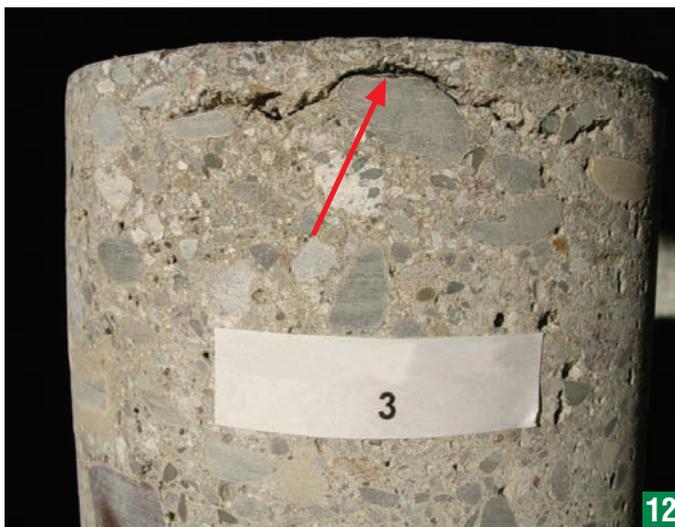
12 - Evidenti lamine d'aria intrappolate

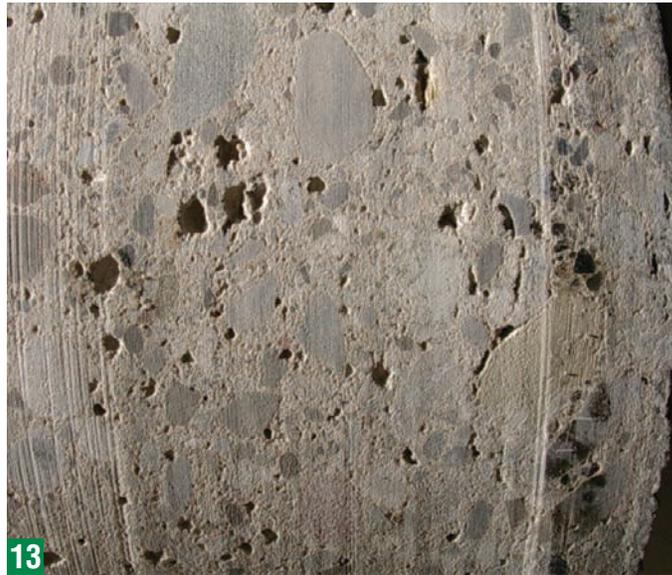
13 - Tutta la massa contiene  
macrobolle all'estradosso: la  
tendenza a fuoriuscire ha  
creato bolle superficiali

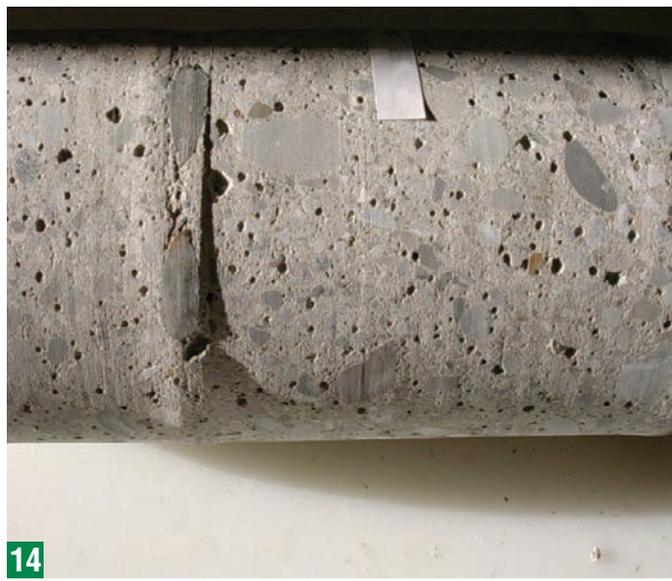
14 - La macro aria è presente  
in tutta la massa

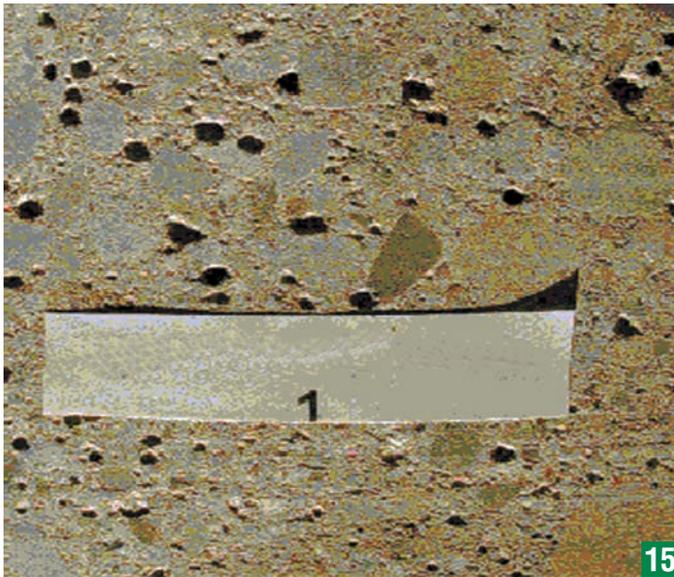
15 - In tutte le carote il fenomeno è egualmente significativo

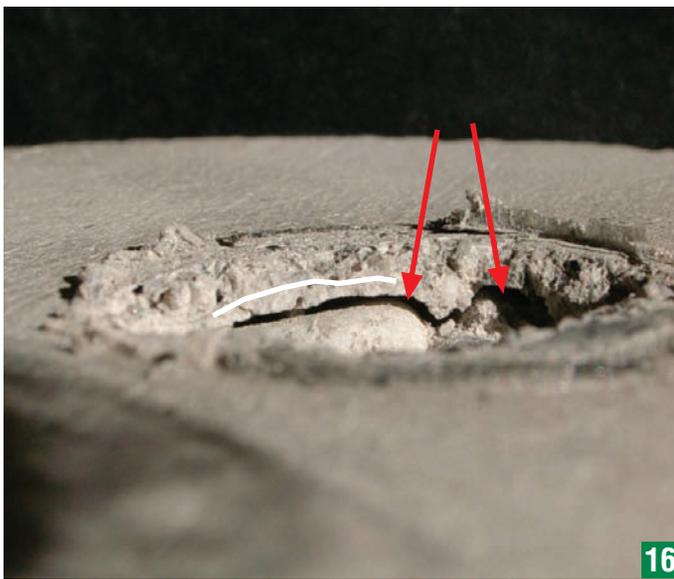
16 - Grossa bolla d'aria schiacciata tra gli aggregati, lo strato di malta e strato indurente
